## Sechsrutenstücke Rüdnitz

Orientierende Untersuchung Altlasten

Projektnummer (AN): 18-09-09

Datum: 18.12.2018

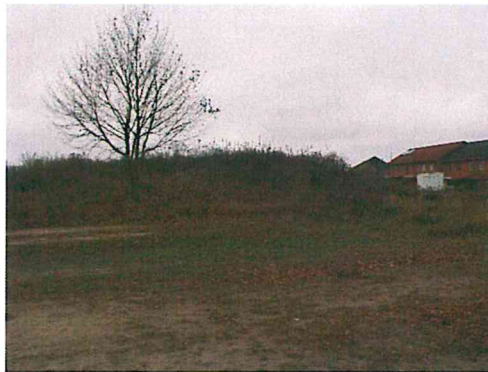
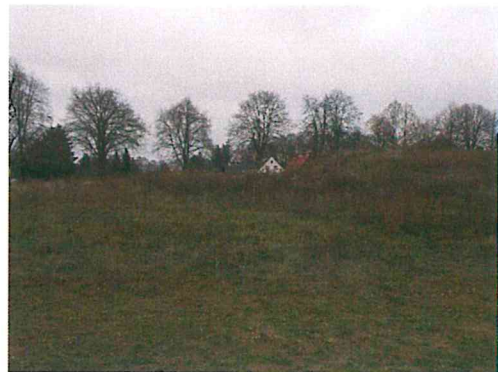
Abbildung 1: Beispiele für den Zustand des Grundstücks

Der Standort ist geprägt durch Ruderalvegetation. Zum Zeitpunkt der Begehung standen in einigen Bereichen diverse Gräser etwa 0,4 bis 0,5 m hoch, von einer regelmäßigen Mahd ist jedoch auszugehen. Im Untersuchungsraum befindet sich eine Aufschüttung, welche ebenfalls bewachsen ist. Die Fläche ist durchzogen von Sandwegen, welche durch Fahrzeuge und Fußgänger genutzt zu werden scheinen. Insgesamt macht das Grundstück einen aufgeräumten Eindruck. Es wurden bis auf einige gefüllte Laubsäcke keine offensichtlichen Ablagerungen festgestellt.

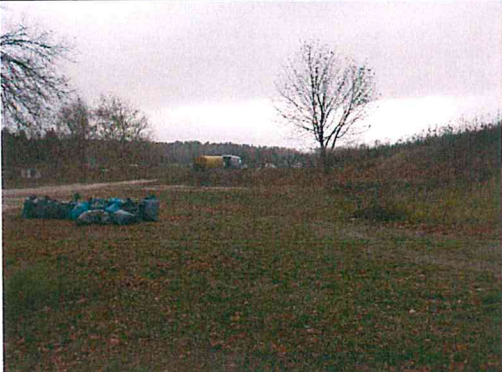
Probenart:	<input type="checkbox"/> Einzelprobe <input checked="" type="checkbox"/> Mischprobe <input type="checkbox"/> Sammelprobe	aus	25    Entnahmen
Bemerkungen:	Fremdbestandteile im Bereich der Aufschüttung häufiger		
Verpackung	<input type="checkbox"/> Weißglas <input type="checkbox"/> Braunglas <input checked="" type="checkbox"/> PE-Eimer	<input type="checkbox"/> andere:	
Transport:	<input type="checkbox"/> gekühlt <input type="checkbox"/> Kfz	<input checked="" type="checkbox"/> Versand	
Lageplan/-skizze als Anhang	<input type="checkbox"/> ja	<input checked="" type="checkbox"/> nein	
GPS	Hochwert:	Rechtswert:	
Fotos:

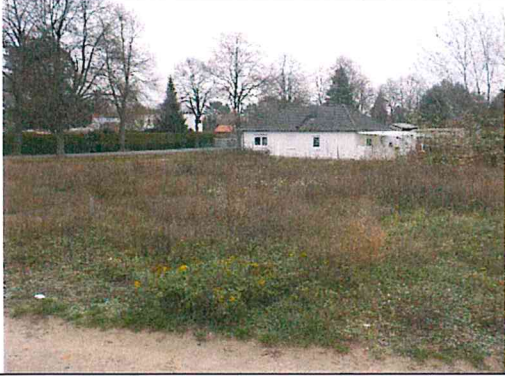
Probenart:	<input type="checkbox"/> Einzelprobe	<input checked="" type="checkbox"/> Mischprobe	<input type="checkbox"/> Sammelprobe    aus    25    Entnahmen
Bemerkungen:			
Verpackung	<input type="checkbox"/> Weißglas <input type="checkbox"/> Braunglas <input checked="" type="checkbox"/> PE-Eimer <input type="checkbox"/> andere:		
Transport:	<input type="checkbox"/> gekühlt <input type="checkbox"/> Kfz <input checked="" type="checkbox"/> Versand		
Lageplan/-skizze als Anhang	<input type="checkbox"/> ja <input checked="" type="checkbox"/> nein		
GPS	Hochwert:	Rechtswert:	
Fotos:
